**HAZİRAN 2018**

# **DEPREM GÜVENLİĞİ DEĞERLENDİRME RAPORU**

## **ÖZEL LİMAN AKADEMİ MECİDİYEKÖY YÜKSEK ÖĞRENİM KIZ ÖĞRENCİ YURDU**

**GÜLBAHAR MAH. OYA SOK. NO: 9 ŞİŞLİ / İSTANBUL  
308 PAFTA, 1960 ADA, 16 PARSEL**

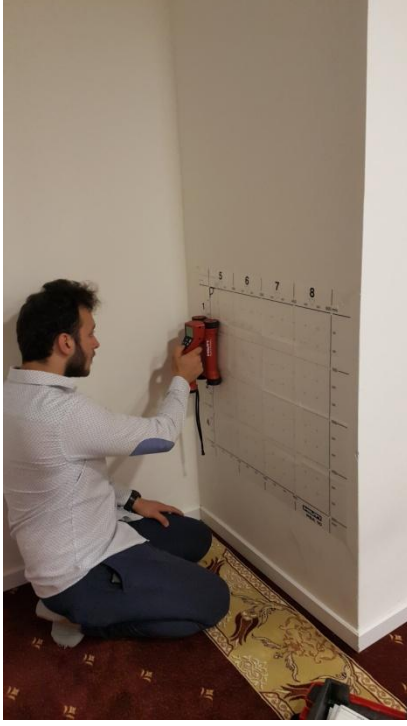
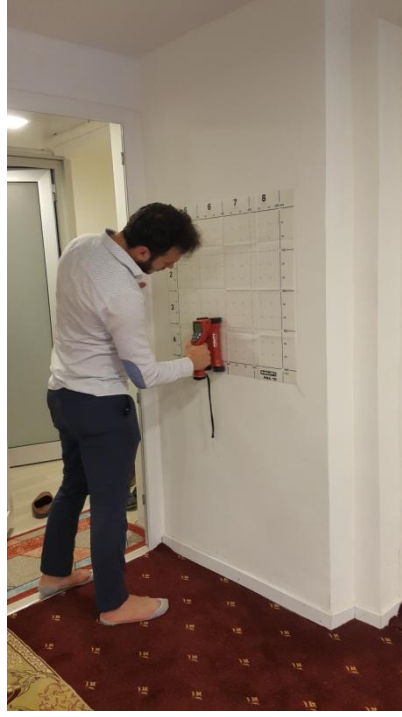
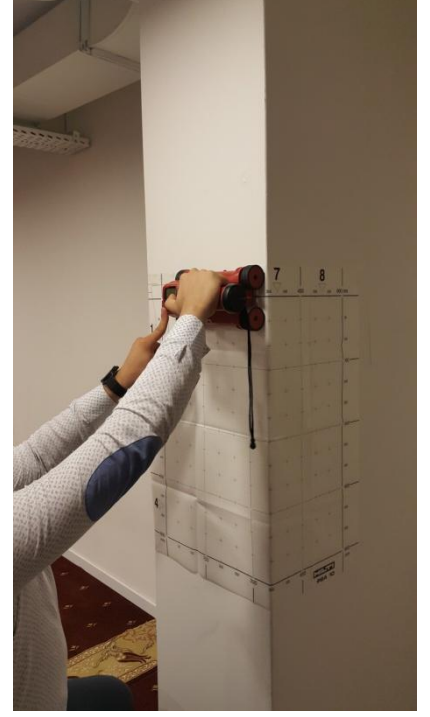
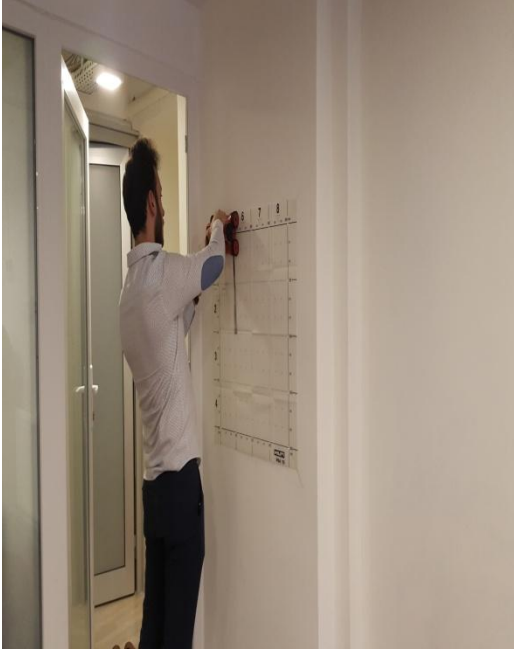
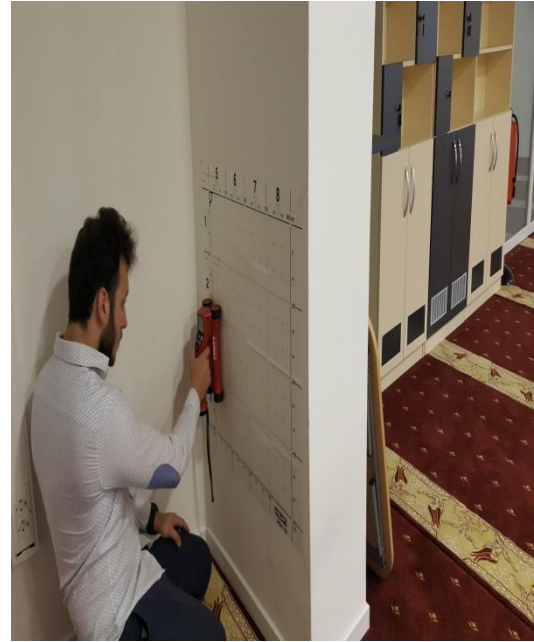
## HILTI MARKA, PS200 RÖNTGEN CİHAZI TARAMA ÇALIŞMALARI

4. Donatıların yerinde ve standartlara göre uygun olarak yapıldığı, HILTI marka PS200 röntgen cihazı ile tespit edilmiş ve rapor ekinde gerek röntgen cihazı ile yapılan çalışmaya ait fotoğraflar ile cihaz ile tespiti yapılan kolonlara ait röntgen sonuçları donatıların çapı , donatı aralıkları ve adetlerini gösteren bilgiler sunulmakta olup, donatı S220 donatıdır. Röntgen cihazı ile yapılan taramada max donatı çapı 16mm olduğu tespit edilmiştir.

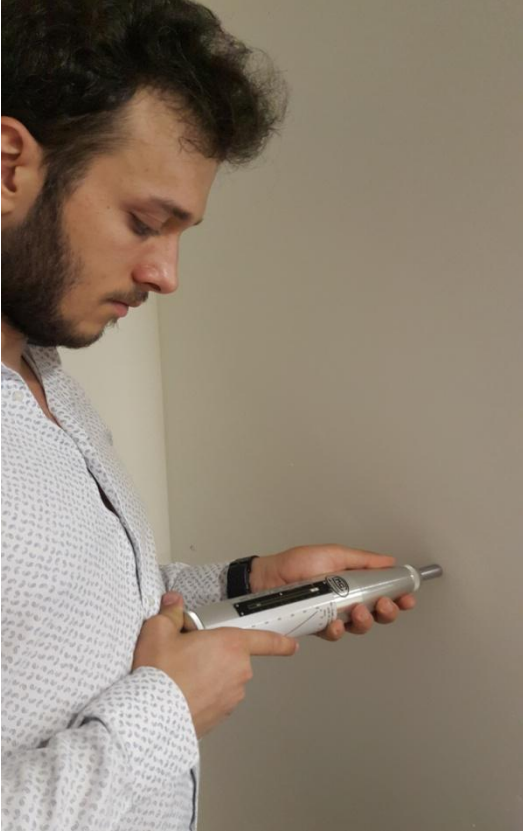
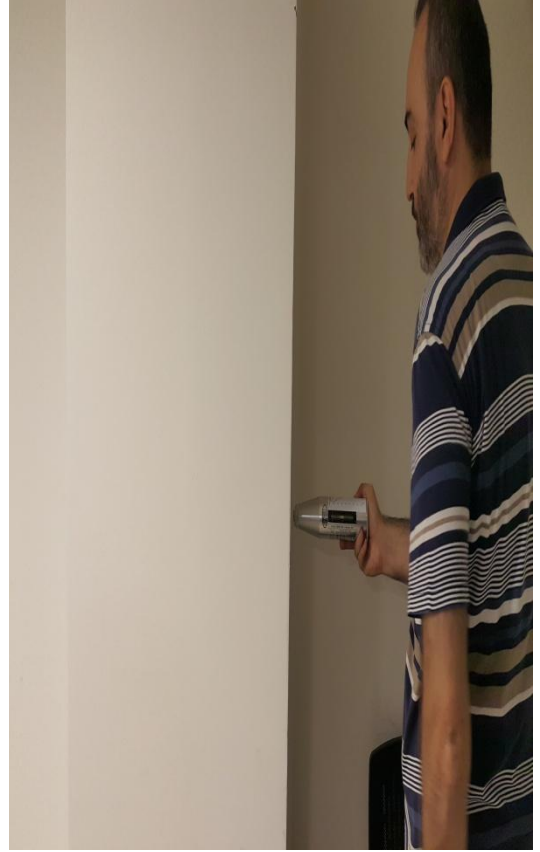
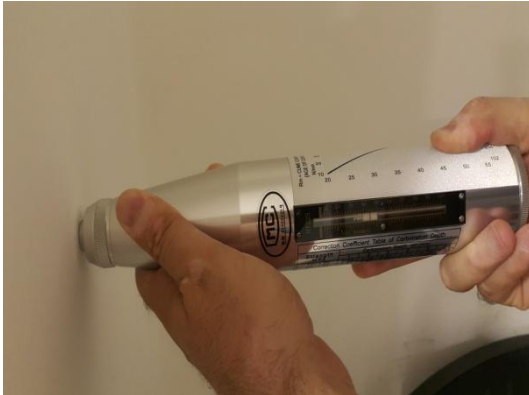
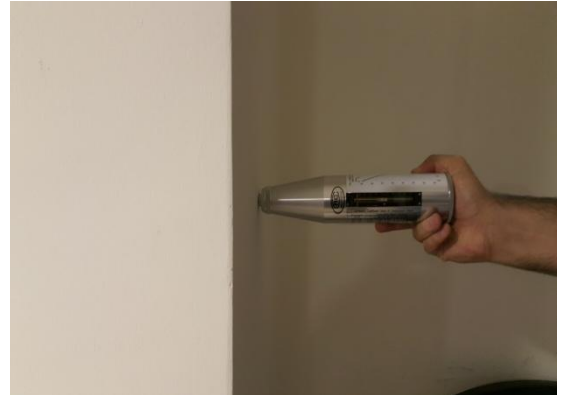
## SCHMİDTH ÇEKİCİ ÇALIŞMALARINDAN GÖRÜNTÜLER

5. Kolonlarda schmidt çekici ile vuruşlar yapılarak beton sınıfı tetkik ve tespit edilmiştir. Schmidt Çekici ile binanın kolonlarına vuruş yapılmak suretiyle beton basma dayanımı / beton sınıfı ortalama olarak 33,03 MPa çıkmıştır. Bu değer C33 beton sınıfına tekabül etmektedir. Ekte Schmidt tablosu sunulmaktadır. Rapor ekindeki Schmidt tablosundan da bariz bir şekilde görüleceği taşıyıcı sistemin ana elemanı olan kolonların basınç dayanımları yönetmelikte belirtilen min. değerden yüksek tespit edilmiştir.
